# 下顎臼歯部1歯中間欠損に対してインプラント治療を行った1症例

日本大学松戸歯学部付属病院口腔インプラント科

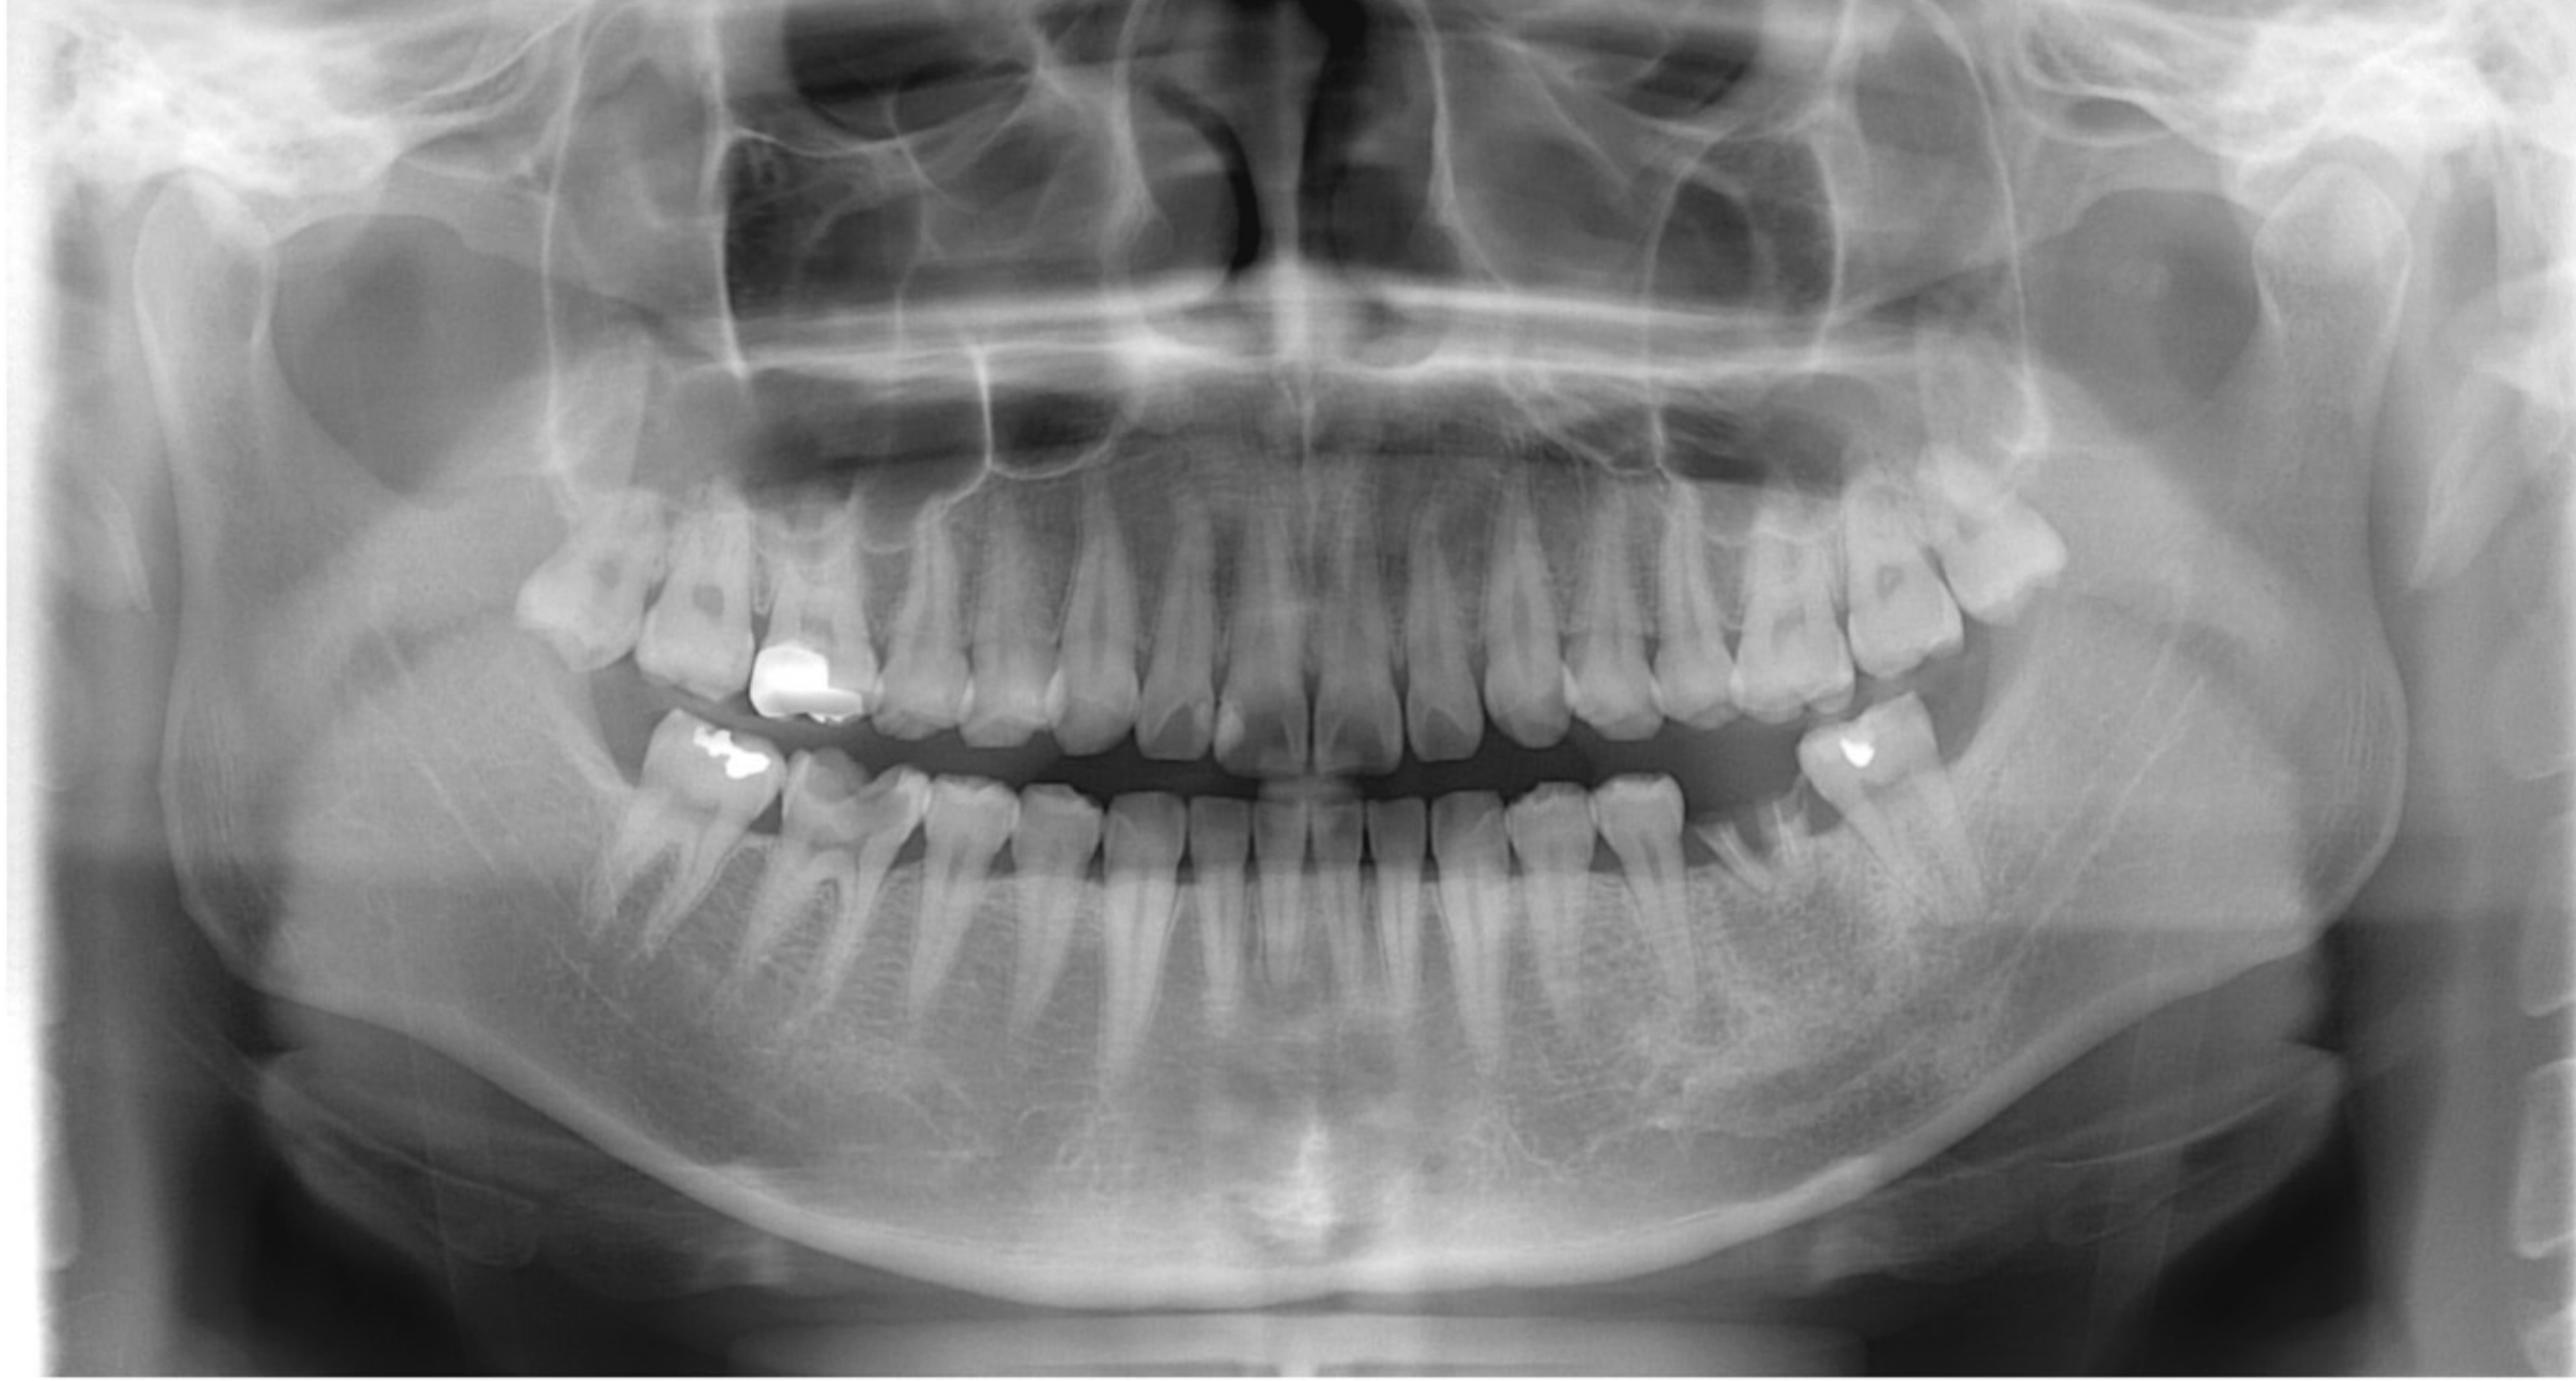
図1 初診時パノラマエックス線写真（2010年10月撮影）

口腔内所見；抜歯窩の状態は良好。残存歯の歯周ポケットは3mm以下，PCRは16％で，口腔衛生状態は良好であった（表1）。咬合に支障をきたすような歯列不正はなく，顎関節その他に異常所見は認められなかった（図1，2）。CTエックス線写真では，下顎骨の骨梁構造はやや疎，歯槽骨頂から下顎管までの垂直的距離は約16mm，頬舌的幅径は約14mmであった（図3）。

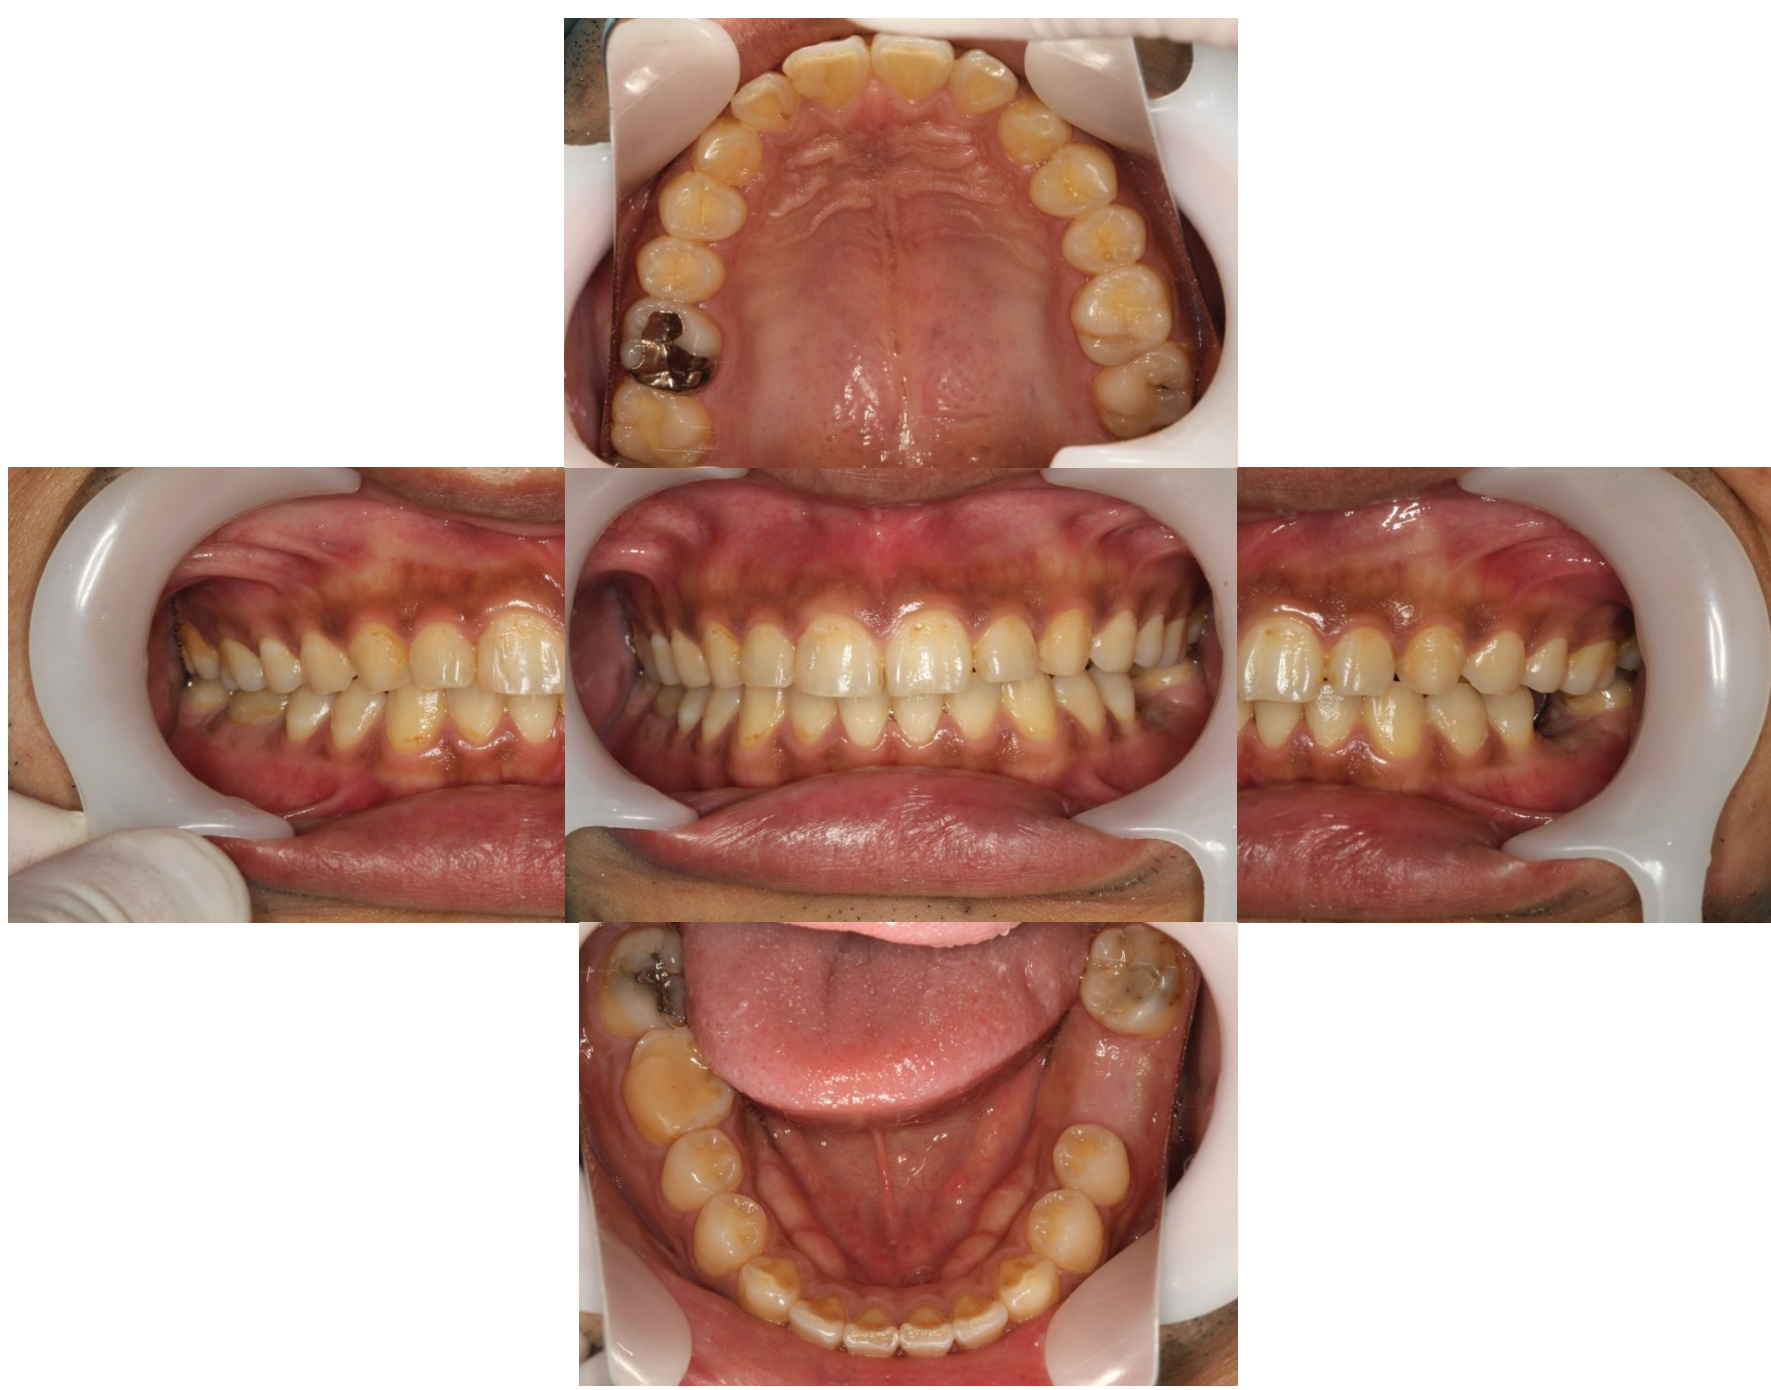
図2 術前口腔内写真（2011年5月撮影）

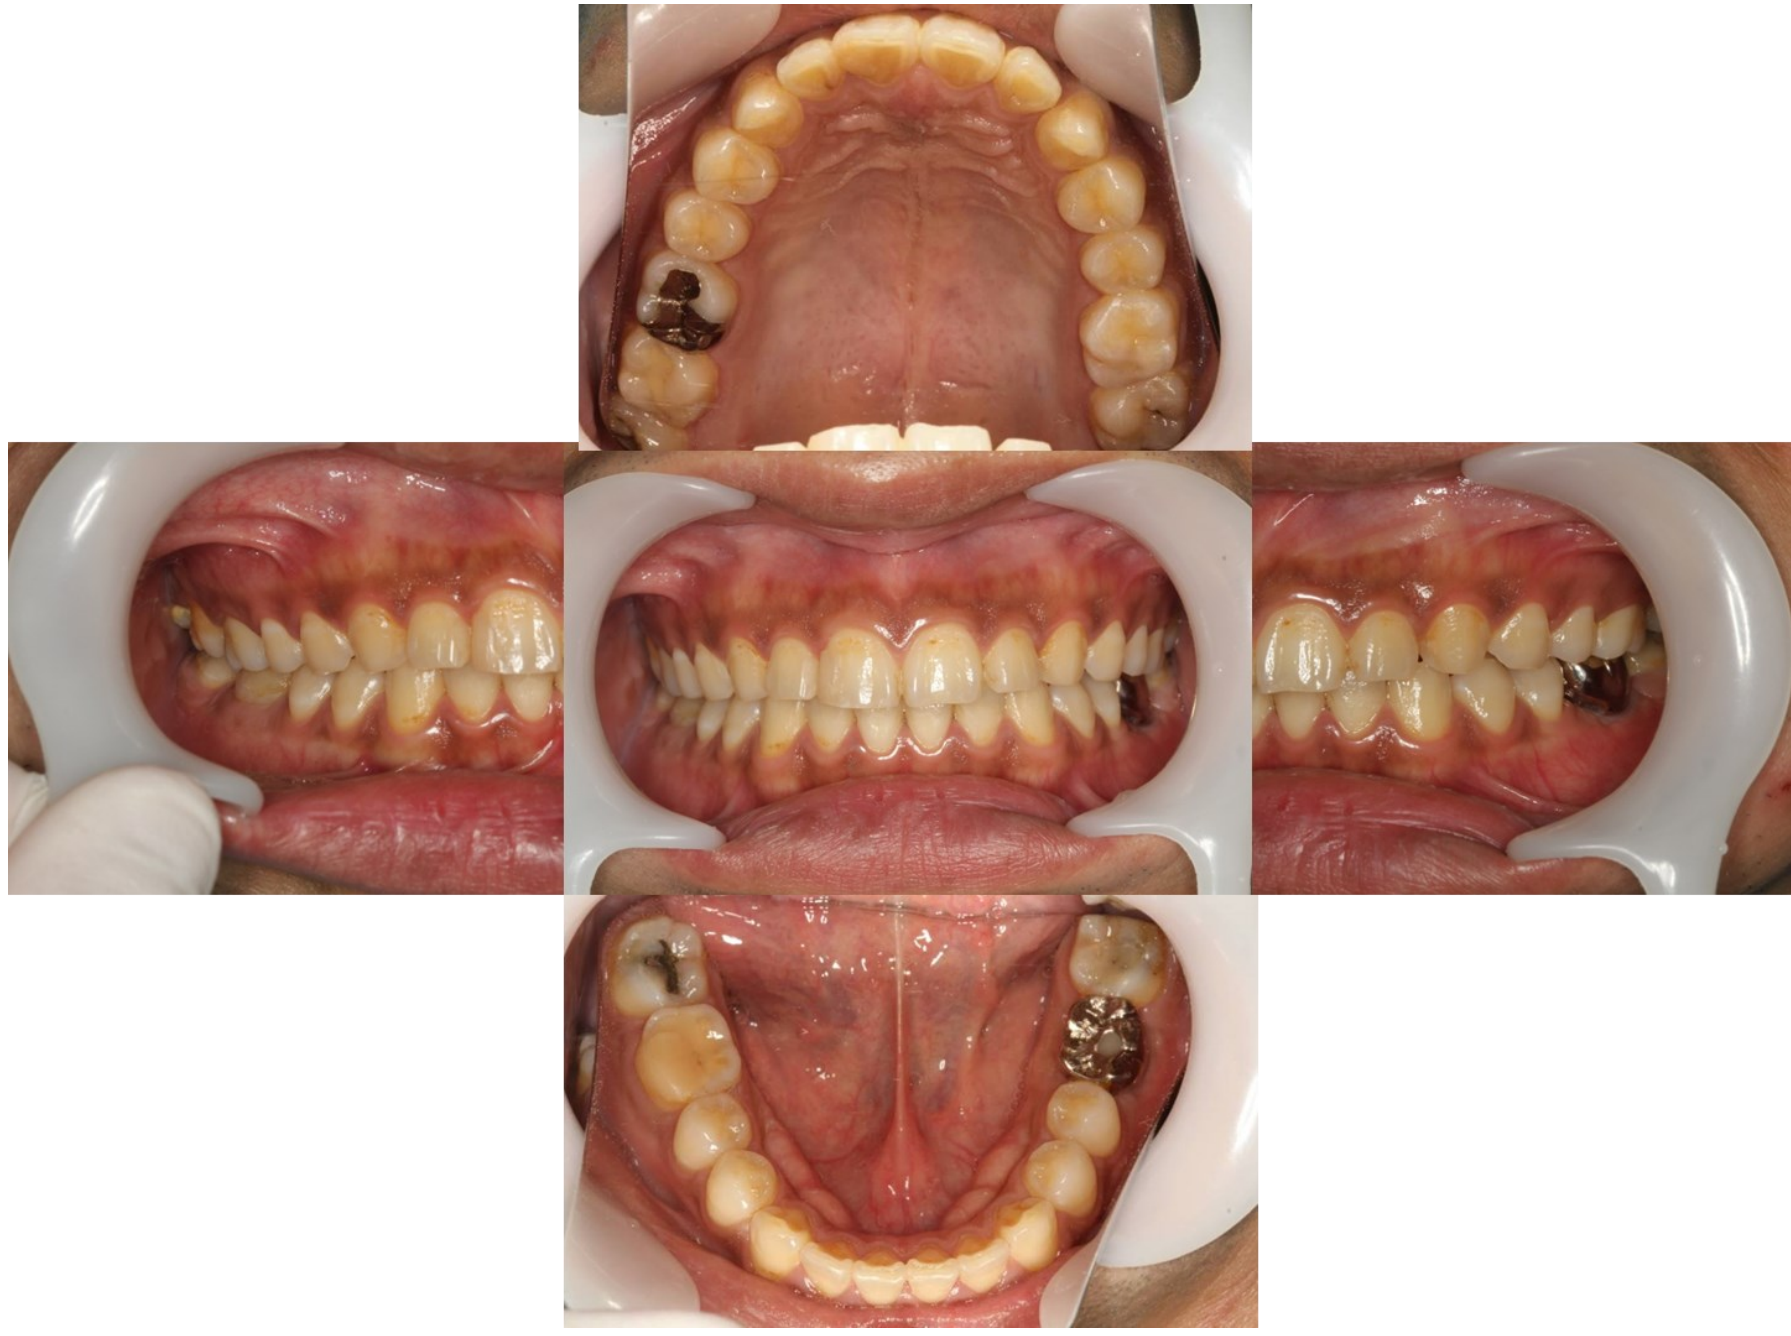
図4 上部構造装着直後口腔内写真（2011年9月撮影）

- ① クローズドトレーを用い，フュージョンⅡ®（GC社製，日本）にて印象採得。
- ② 上部構造を作製（金銀パラジウム合金鑄造冠，スクリュー固定，術者可撤式）。
- ③ 調整後，35Ncmにて装着し，アクセスホールはユニフィルフロー®（GC社製，日本）にて封鎖した（図4，図5）。
